# ③ O Perigo das Adaptações no Consultório Odontológico

**Elisa Maria Aparecida Giro**  
**Lourdes dos Santos-Pinto**  
**Juliana A. Duarte Bonini Campos**  
*Professoras de Odontopediatria da FO/  
Araraquara/UNESP*

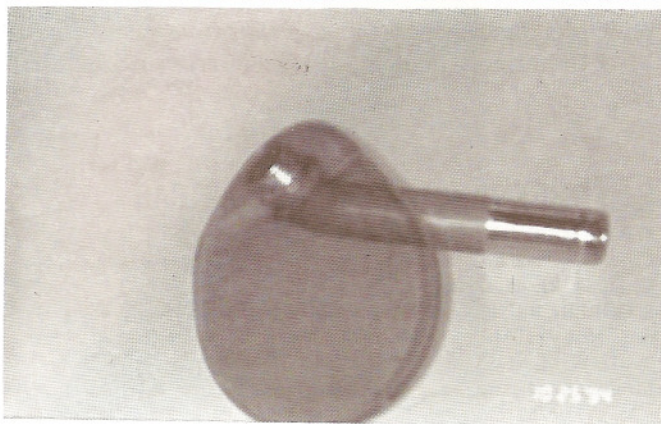
Fig. 1 - Aleta de proteção inadequadamente adaptada na ponta ativa do aparelho fotopolimerizador.

O aparelho fotopolimerizador utilizado neste caso havia sofrido uma adaptação para a colocação da aleta acrílica laranja de proteção aos olhos do profissional. Sendo o diâmetro da ponta a ser revestida maior do que o orifício da aleta, o técnico removeu a borracha de proteção e ampliou o orifício da aleta com broca Maxicut. Como a ponta ativa da lâmpada é curva, a aleta ficou posicionada na sua extremidade, sobre um anel metálico e sem a borracha de proteção (Figura 1).

apresentado, a realização da adaptação de uma haleta de proteção por pessoal técnico não qualificado e a não observação de critérios de segurança resultou em queimadura, com a formação de uma cicatriz que acompanhará o paciente por muito tempo.

Vários procedimentos realizados rotineiramente na clínica odontológica podem provocar lesões nos tecidos moles. Os aparelhos fotopolimerizadores devem ser frequentemente revisados e corretamente manipulados, devido ao risco que apresentam em produzir danos ao paciente quando estes critérios não são obedecidos. Além disso, os profissionais devem ter conhecimento dos acidentes ocorridos, para tomarem maiores precauções durante a utilização destes aparelhos.

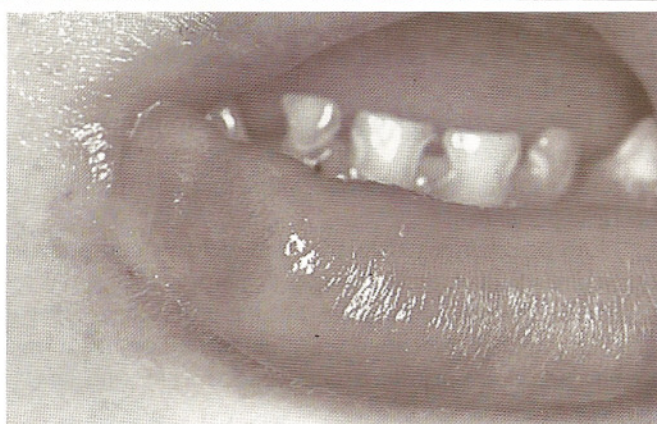
Fig. 2 - Aspecto inicial da lesão no lábio inferior.

Durante a polimerização do material, esta aleta ficou pressionada sobre o lábio do paciente que estava anestesiado e não relatou desconforto. Como a área estava coberta pelo dique de borracha, a visualização de injúrias no lábio foi impedida. Quando se removeu o isolamento absoluto identificou-se uma queimadura caracterizada por uma úlcera central com halo eritematoso circundante e bordas esbranquiçadas envolvendo o eritema (Figura 2).

O paciente foi orientado a fazer a limpeza da região com água e sabonete e aplicar a pomada Omcilon A em orabase 4 vezes ao dia para proteção da área lesada, até a sua completa cicatrização (Figuras 3 e 4).

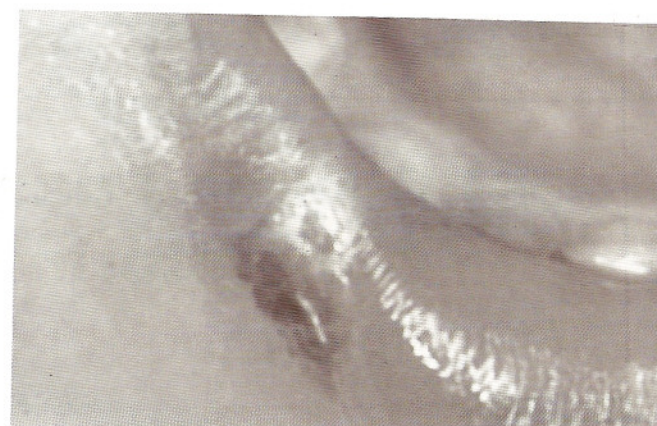
Fig. 3 - Aspecto da lesão 3 dias após instituído o tratamento.

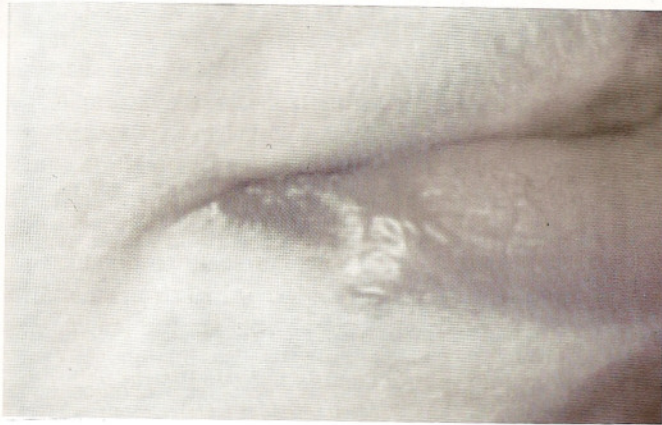
Fig. 4 - Aspecto da lesão 14 dias após instituído o tratamento

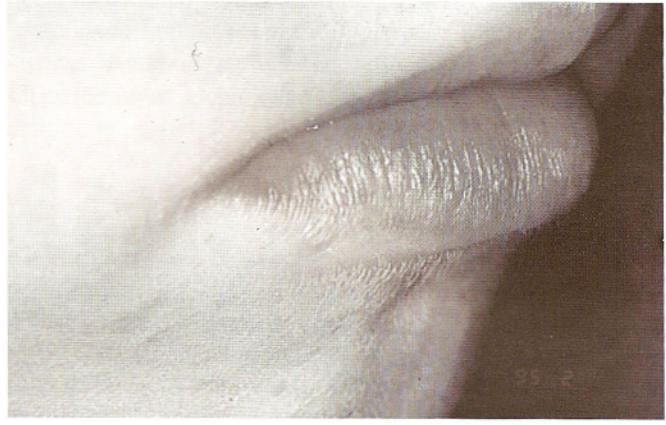
Um ano após o acidente, apenas uma pequena cicatriz fibrosa podia ser identificada (Figura 5).

Fig. 5 - Cicatriz resultante da lesão, 1 ano após o acidente.
