Utilização de pinos biológicos em reconstrução de raízes debilitadas

Utilization of biological posts to reconstruct weakened roots

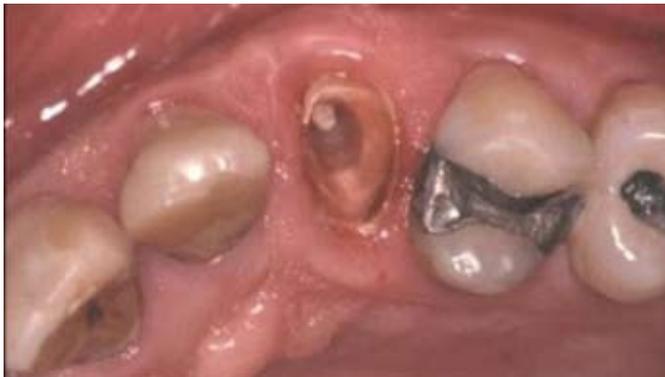
Figura 1. Vista incisal do dente 23, observando-se ausência da coroa dentária e grande destruição interna da estrutura radicular.

O paciente C.M., 46 anos de idade, gênero masculino, procurou a Clínica de Prótese Dentária da Faculdade de Odontologia de Bauru, da Universidade de São Paulo para reconstrução protética do dente 23. Este dente possuía tratamento endodôntico satisfatório, mas estava extremamente fragilizado pela grande perda de estrutura dental radicular, devido ao amplo alargamento do conduto (Figura 1), e a coroa dentária estava totalmente destruída. Após a anamnese, análise radiográfica e avaliação do exame clínico foi proposta a cimentação adesiva de um pino biológico, confeccionado a partir do preparo e ajuste de um dente natural humano devidamente esterilizado, associado a uma coroa metalo-cerâmica. O pino biológico, por possuir propriedades biomecânicas similares às da estrutura dental e proporcionar adesão entre pino, agente cimentante e estrutura dentária, permite obter um sistema biomecânico único (monobloco) e, assim, o reforço da raiz fragilizada; é ainda a forma mais econômica de reconstruir elementos dentários nestas condições. O paciente recebeu instruções sobre todas as vantagens e desvantagens do tratamento, e após sua concordância com o mesmo assinou um termo de esclarecimento e autorização, declarando estar ciente de que o pino biológico seria obtido a partir de dente natural, previamente esterilizado em autoclave, pelas normas de biossegurança (40 minutos a 121°C) e de que este pino, como o próprio dente, é susceptível à cárie em caso de higiene bucal insuficiente, além de poder vir a fraturar por forças excessivas pelo uso inadequado da prótese ou esforços parafuncionais.

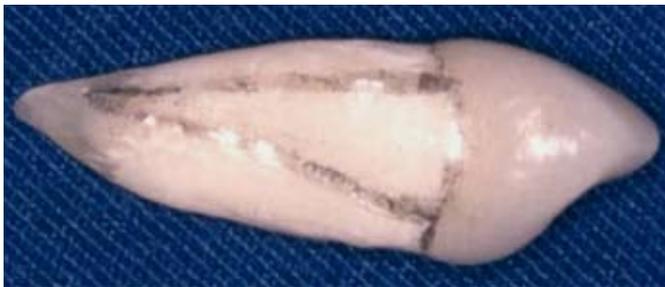
Figura 2. Traçado dos limites do pino biológico com grafite na raiz do dente doador.

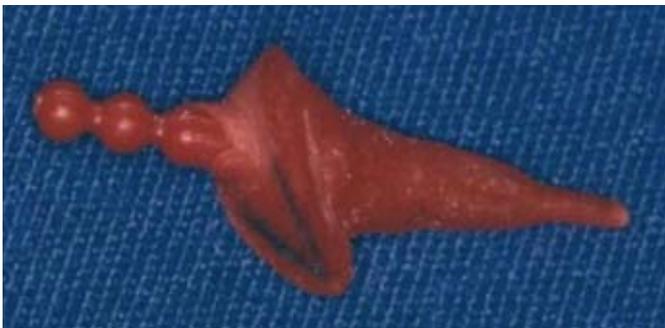
Figura 3. Padrão em Duralay do pino biológico obtido por modelagem do conduto preparado.

O conduto radicular foi desobturado até cerca de 2/3 do seu comprimento, inicialmente com pontas Rhein aquecidas, seguidas por brocas de Largo de 2 até a 4 (Dentsply / Maillefer, Suíça), controlando-se sua penetração com cursores de borracha. Como o conduto já estava excessivamente alargado, seu preparo consistiu basicamente em eliminar irregularidades das paredes do conduto. A seguir, procedeu-se à etapa de moldagem para obtenção de um modelo a partir do qual seria confeccionado o pino biológico; utilizou-se para tal a silicona de condensação Optosil/Xantopren (Bayer S.A., São Paulo, Brasil). Após o posicionamento de pino plástico Pin-Jet (Odonto-Lógica Ind., Londrina, Brasil) utilizou-se uma moldeira parcial para executar a moldagem do dente 23 e dentes vizinhos com a silicona pesada. Este primeiro molde foi aliviado com uma fresa de tungstênio, removendo-se as áreas retentivas e interproximais, e reembasado com silicona leve, aplicada sobre a silicona pesada da moldeira e no conduto com uma seringa para moldagem. No modelo de gesso-pedra tipo III (Vigodent S.A., Rio de Janeiro, Brasil) obtido confeccionou-se um padrão do pino em resina acrílica autopolimerizável Duralay (Reliance Dental Manufacturing Co., Worth, Illinois, EUA). O padrão serviu de guia para o desgaste inicial do dente doador, pois era colocado sobre a superfície do canino a ser desgastado, sendo seu contorno reproduzido com grafite (Figuras 2 e 3). Para auxiliar a conferir o desgaste, o padrão de Duralay foi copiado com silicona de condensação Zetalabor Extra-Hard / Ruthinium Activator (Zhermack S. A., Badia Polesine, Rovigo, Itália), sendo confeccionadas duas matrizes a partir do padrão, uma com corte no sentido vestibulo-lingual e outra com corte no sentido méso-distal (Figura 4). Durante o desgaste do pino, testou-se sua adaptação nas matrizes. Os desgastes do pino biológico foram executados com pontas diamantadas nº 3195, 3216 e 4138 (KG Sorensen Ind., São Paulo, Brasil) em alta rotação e sob abundante irrigação.

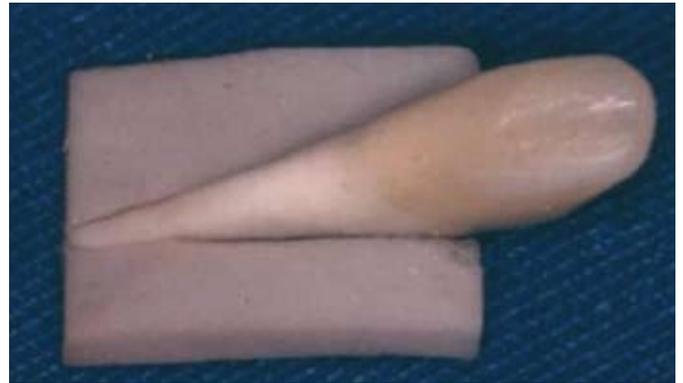
Figura 4. Matriz de silicone para guiar o desgaste final do pino biológico.

A adaptação final do pino dentário no conduto foi feita com o auxílio do evidenciador de contatos Arti-Spot 2 (Bausch Inc., Nashua, EUA), aplicado sobre o pino, que era então inserido no conduto do modelo. Os pontos de contato prematuros demarcados foram eliminados com pontas diamantadas 3195 e 3216 em baixa rotação e sob lupa de 4 aumentos (Bio-Art Ltda., São Carlos, Brasil), até a adaptação adequada do pino no conduto. A porção coronária foi mantida de tamanho maior que o necessário para que seu preparo final fosse executado após a cimentação do pino.

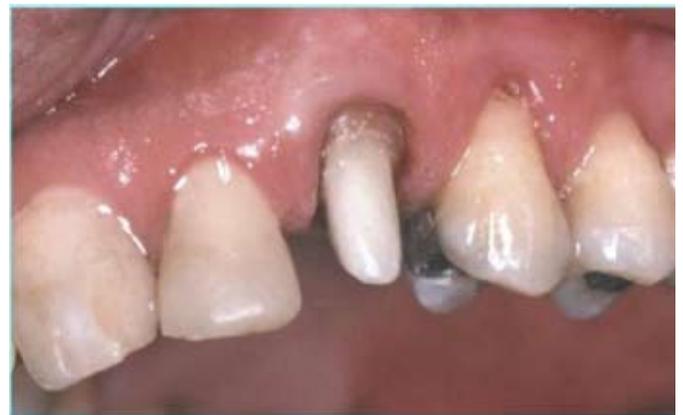
Figura 5. Aspecto final do pino já preparado em boca.

O pino biológico foi também submetido a condicionamento ácido e aplicação do sistema adesivo, e a seguir cimentado com cimento resinoso RelyX ARC, aplicando-se uma fina camada sobre o pino com pincel descartável e às paredes do conduto com broca lentulo em baixa rotação. Assentou-se o pino no conduto com pressão digital, removendo-se o excesso de cimento com pincel e mantendo-se a pressão por 5 minutos. Neste momento, executou-se a fotopolimerização em torno do pino (40 segundos). Dez minutos após a cimentação, procedeu-se ao preparo da porção coronária do pino biológico (Figura 5), seguindo-se a confecção de um provisório em resina acrílica autopolimerizável, a partir da faceta de um dente de estoque. Na sessão seguinte, o preparo foi moldado com polissulfeto Permalastic (Kerr Corp., West Collins Orange, CA, EUA) pela técnica do casquete. O modelo de gesso especial (Vigodent S.A., Rio de Janeiro, Brasil) com troquel removível obtido foi montado no articulador semi-ajustável (ASA) e encaminhado ao laboratório. Na consulta posterior, executou-se a prova e ajuste do coping metálico, seleção da cor da cerâmica e a remontagem no articulador semi-ajustável. Na próxima sessão, foram verificados e ajustados os pontos de contato, a adaptação, o perfil de emergência, a forma e o contorno, o espaço interproximal, a oclusão e a cor da coroa metalo-cerâmica, que foi finalmente encaminhada para o glaseamento.

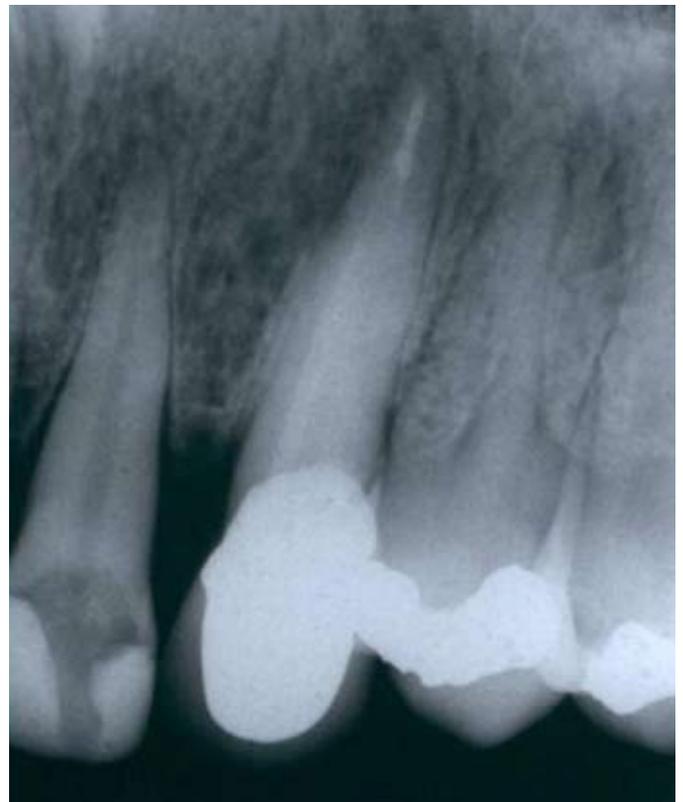
Figura 6. Radiografia periapical final do dente 23 após o término do tratamento
